# Impressum Inhalt

# Nie war die Ente so wertvoll wie heute

### Fahrwerk: Federtöpfe und Schwingarme

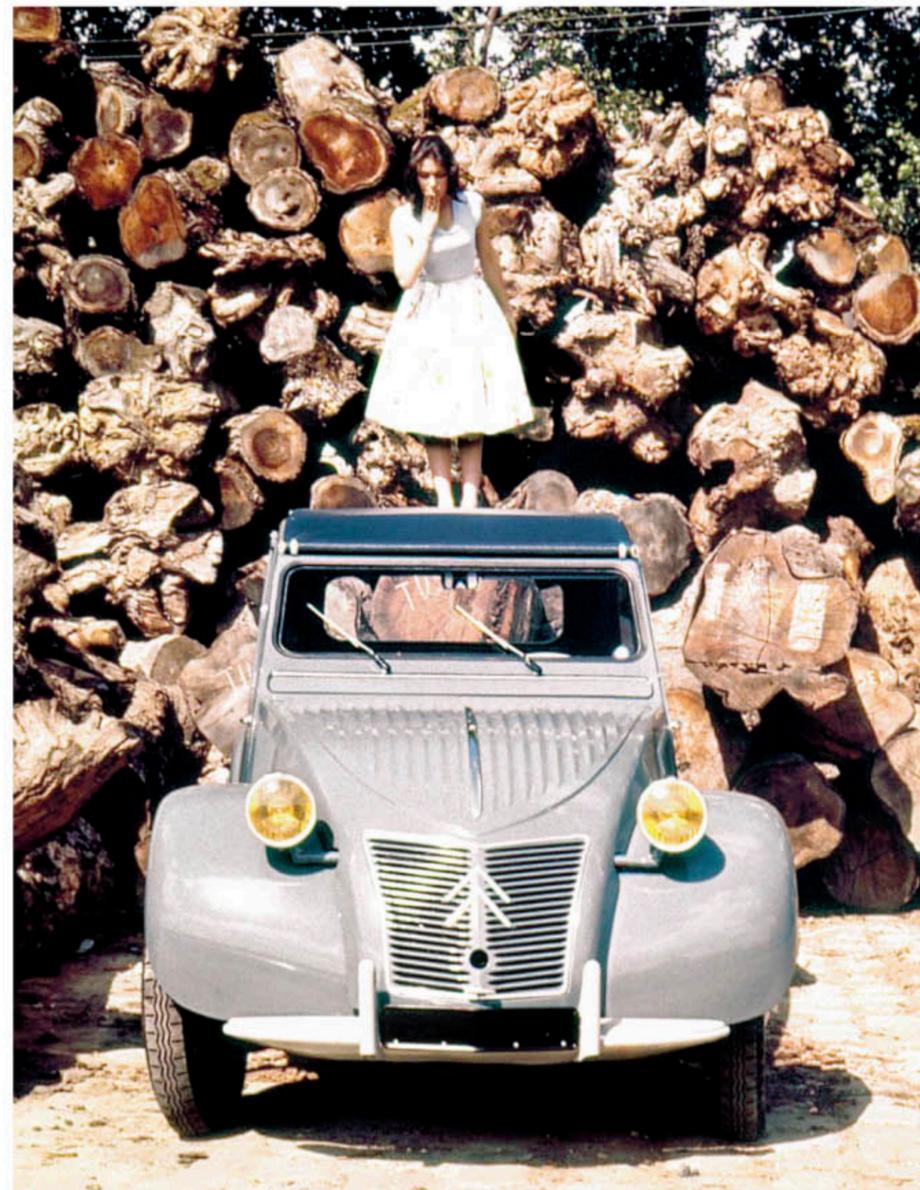
Unten: Das neue, luxuriösere Modell AZL unterscheidet sich durch die Zierleiste auf der Motorhaube und die Farbgebung von den Basismodellen.

**Citroën 2 CV AZL:** Neues, besser ausgestattetes Modell mit Rädern in Stahlgrau (gris acier) und Zierleisten auf der Motorhaube, an den Schwelern und an den hinteren Kotflügeln.

2 CV AZL kommt auf den Markt, eine etwas besser ausgestattete Variante des AZ, mit polierten Aluminium-Leisten in der Motorhauben-Mitte, auf den Stoßfängern vorn und hinten, auf den Schwelern, an den Türen und an den hinteren Kotflügeln. Das größere Heckfenster (345 x 860 mm) ist weiterhin in das Verdeck integriert, das aber jetzt in verschiedenen Farben angeboten wird: gris, bordeaux, bleu foncé oder vert; die Sitzstoffe haben Streifenmuster, die zur Verdeckfarbe passen. Die Türverkleidungen sind mit Simili-Stoff bezogen. Armaturen und Kugel am Schalthebel sind hellgrau lackiert. Das Armaturenbrett des Modells AZ ist farblich auf die Innenausstattung abgestimmt. Schaltknopf und Bedienungshebel sind in gris clair AC 121 lackiert. Die Trägerplatte rechts und links der Armaturentafel verschwindet bei den Modellen AZ und AZL, der Blinkerhebel wandert auf das zentrale Armaturenbrett, der Parklichtschalter auf die Konsole. Die Stoßfänger sind nun gris clair (AC 132) wie die Scheinwerfer und die Räder. Alle 2 CV A und AZ erhalten Sitzbezüge mit Schottenmuster in bleu (blau), rouge (rot) oder or (goldfarben).

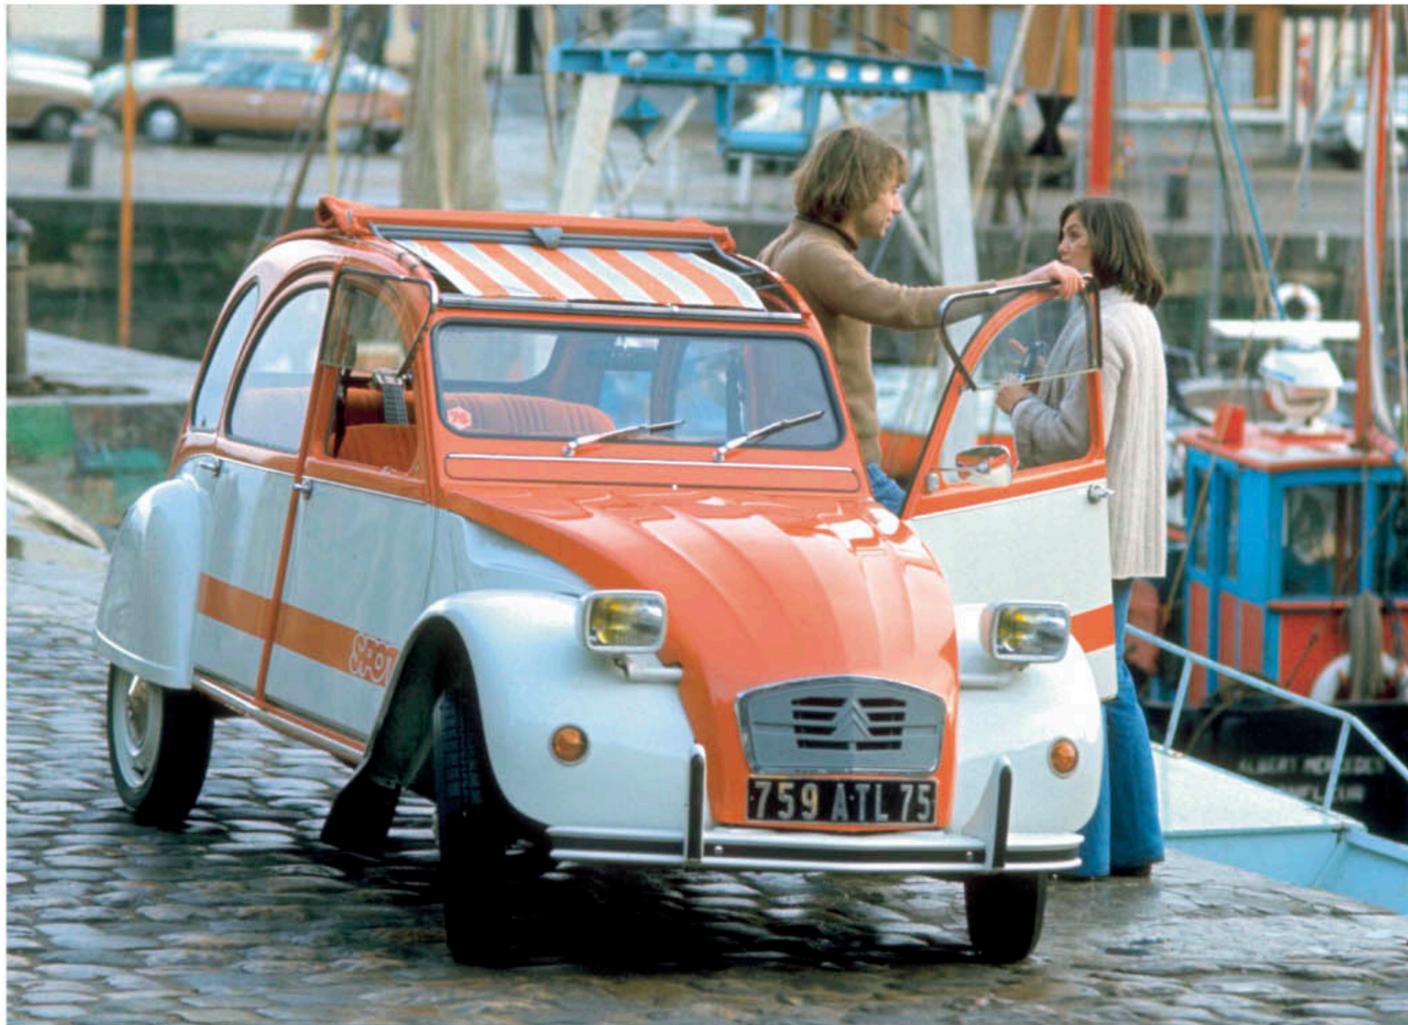
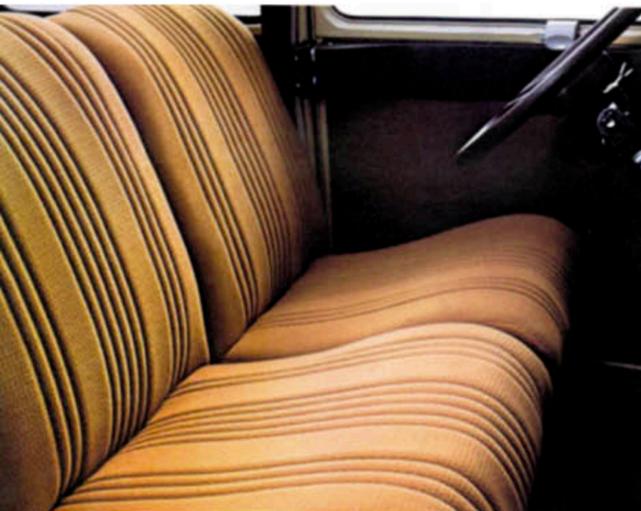
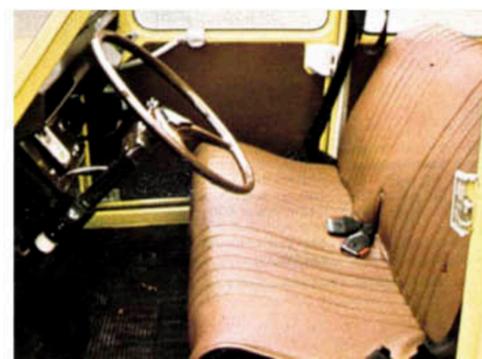
Oben: Der 2 CV „Spot“ als erstes Modell der nun weiter folgenden Sonderserien. Unten links: Der 2 CV6 hat vorn Einzelsitze, die mit einem besseren Stoff bezogen sind als die im 2 CV Spezial (unten). Mitte rechts: Das Cockpit des 2 CV Spezial zeigt eine Kombination aus älteren Elementen und einer moderneren Platine.

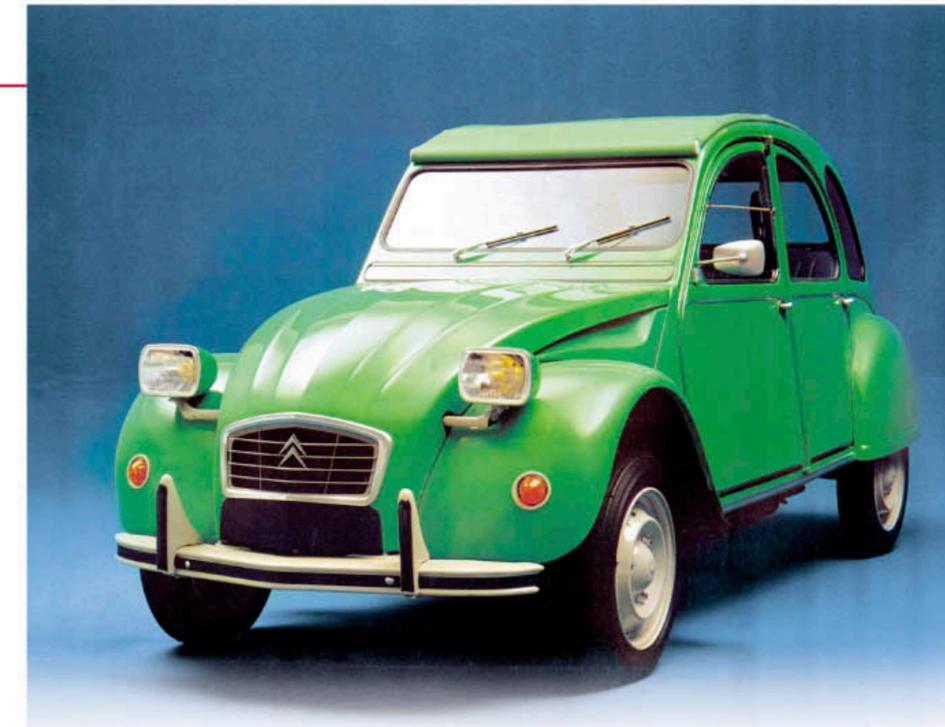
Oben: 2 CV4 von 1976 in einer Signalfarbe, wie sie für die 1970er Jahre typisch war.

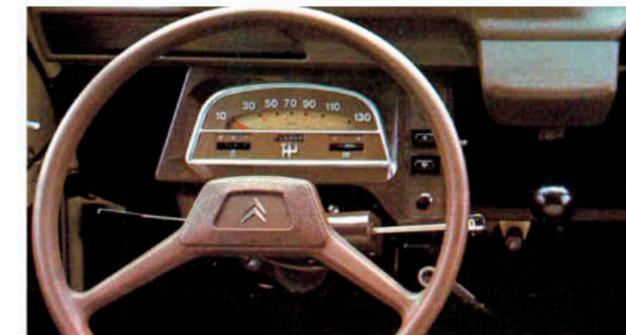
Links: das neue Zweispeichenlenkrad, hier installiert im AK 400.

**Citroën 2 CV4:** Verkleinerter Lenkraddurchmesser.

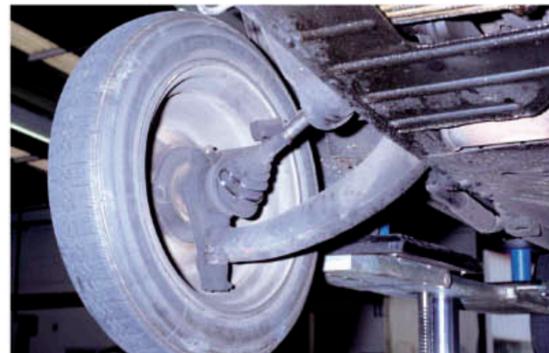
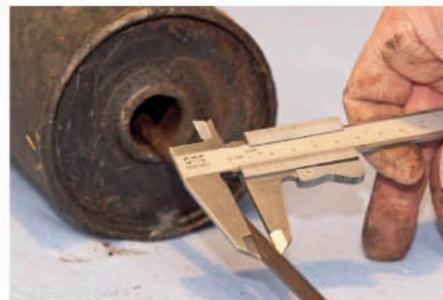
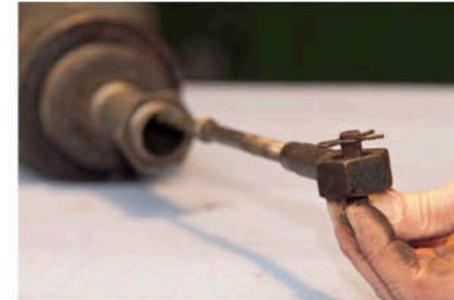
Drei untere Fotos: Kontrolle der Federtopfzugstrebe mittels Schieblehre. Zusammenspiel von Kantenbolzen und Zugöse. Lebensgefährlich beschädigte Zugöse – Unfallgefahr!

Anschließend sollten die an beiden Seiten des Federtopfes sichtbaren Zugstreben auf Verschleiß überprüft werden. Zeigen diese deutlich ungleichmäßige Abnutzungserscheinungen, droht der völlige Verlust der Federwirkung; kommt es dadurch zum Abreißen der Zugstrebe, kann ein schwerer Unfall die Folge sein. Am Ende der Zugstrebe befindet sich ein Gewinde, auf dem eine Hülse mit massiver Metallöse aufgeschraubt ist, die mittels eines Kantenbolzens die Verbindung zum Schwingarm herstellt.

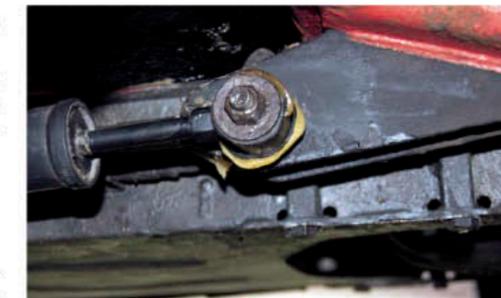
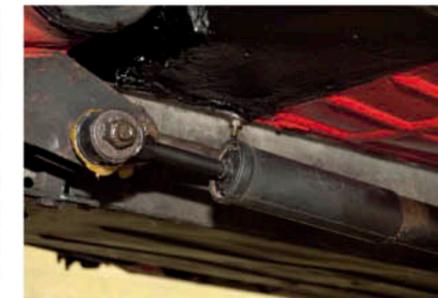
Mitte von links: Verbindung vom Federtopf zum Schwingarm. Die Metallöse der Zugstrebe zeigt an der Auflagefläche des Kantenbolzens einen Riss. Unten von links: neu montierte und frisch gefettete Stoßdämpfer.

Die liegend montierten Stoßdämpfer müssen richtig angebracht sein, d.h. die Markierung (entweder Farbklecks, Beule oder Gravierung, top) muß zum Fahrzeugboden hinweisen. Ist dies nicht der Fall, sind sie wirkungslos. Testen läßt sich die Funktionsfähigkeit der Stoßdämpfer, indem man entweder vorne oder hinten kräftig und schwingvoll mehrfach das Auto nach unten drückt: Gut funktionierende Stoßdämpfer federn in der Regel höchstens nur dreimal nach. Bei mehrmaligem Nachfedern können Sie davon ausgehen, daß die Stoßdämpfer defekt sind. Prüfen Sie die Stoßdämpfer auch auf Löcher, die durch Korrosion im Außenmantel entstehen können: hier tritt dann Öl aus.
